## Lote 4 - Rota: Contorno

| Diagnóstico da Calçada | Qualidade do Serviço | |
| Endereço: Av.Contorno, 4879 | 72 | B |
| Data do Registro: 04/11/2019 17:21:30 | | |

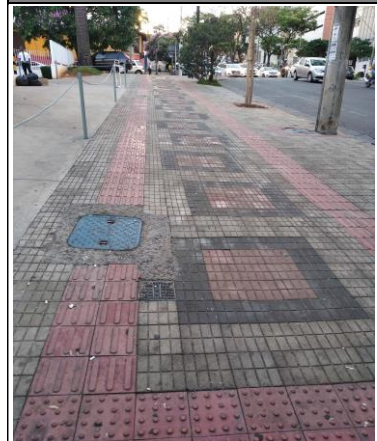
Foto Geral

| ID | Itens Avaliados | Respostas | Nota |
|---|---|---|---|
| P_4 | Existência de Buracos ? | Poucos | 5 |
| P_5 | Condições Gerais do Piso e meio-fio da calçada ? | Regular | 5 |
| P_11 | O Passeio está no padrão da SMPU ? | Não | 0 |
| P_16 | Classificação geral da calçada pelo pesquisador. | Regular | 5 |

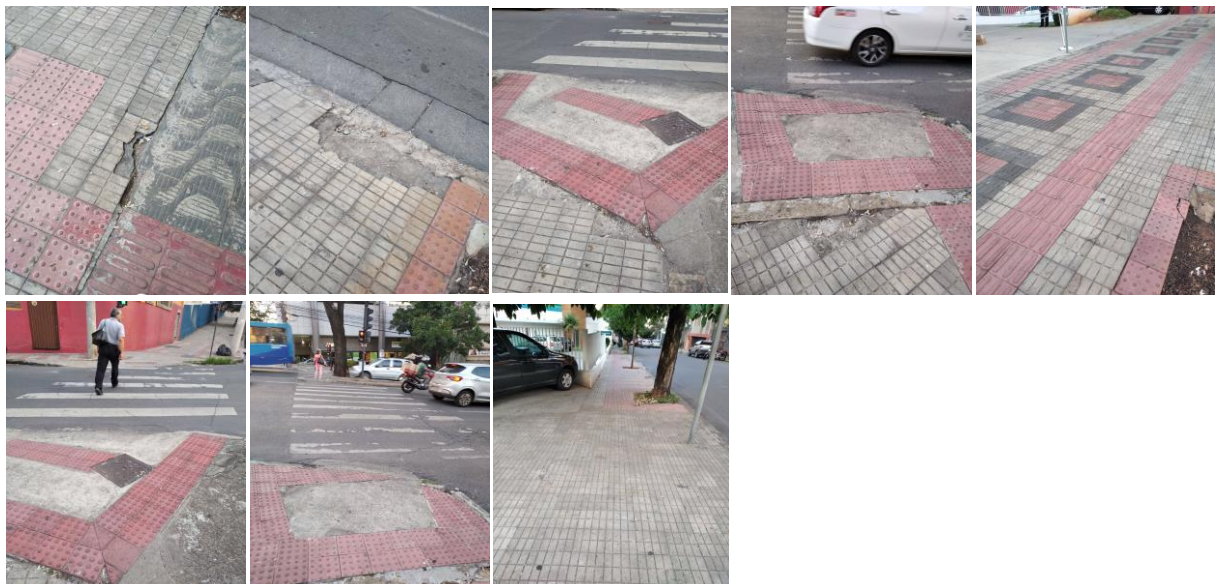
Fotos Complementares - Detalhes do Passeio

| ID | Itens Avaliados | Respostas | Nota |
|---|---|---|---|
| P_7_1_2 | Se for do Tipo 1, O rebaixo tem abas conforme a norma ? | Não | -1 |
| P_7_3 | O rebaixo possui piso tátil ? | Tem só piso de alerta | -1 |
| P_7_3_1 | O piso tátil de alerta e direcional do rebaixo está conforme a norma ? | Não | -1 |
| P_8_8 | O piso tátil está em boas condições aparentes? | Não | 0 |
