# Lote 1 - Rota: Noroeste

| Diagnóstico da Calçada | Qualidade do Serviço | |
| Endereço: Av. Abílio Machado, 968 | 52 | C |
| Data do Registro: 08/11/2019 11:25:31 | | |

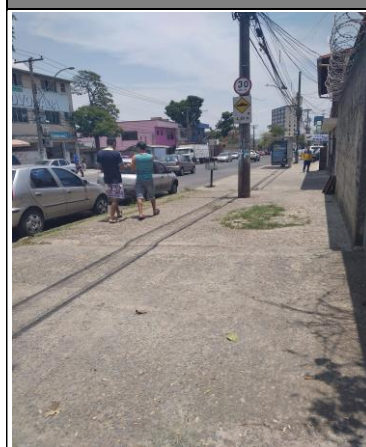
## Foto Geral

| ID | Itens Avaliados | Respostas | Nota |
|---|---|---|---|
| P_5 | Condições Gerais do Piso e meio-fio da calçada ? | Péssimo | 0 |
| P_9 | A calçada Possui Rebaixamento de Veículos correto ? | Não | 0 |
| P_11 | O Passeio está no padrão da SMPU ? | Não | 0 |
| P_16 | Classificação geral da calçada pelo pesquisador. | Ruim | 0 |

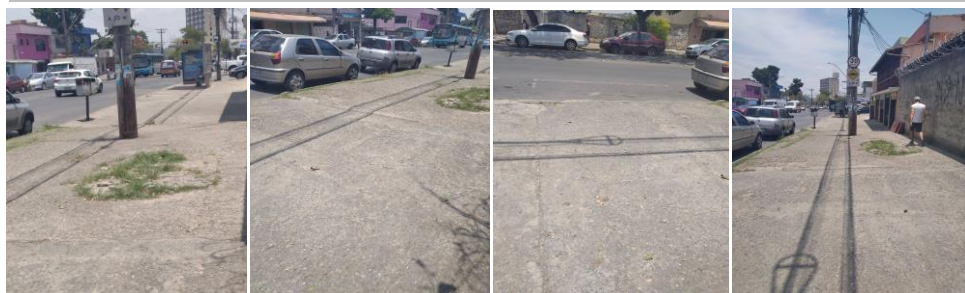
## Fotos Complementares - Detalhes do Passeio

| ID | Itens Avaliados | Respostas | Nota |
|---|---|---|---|
| P_4 | Existência de Buracos ? | Poucos | 5 |
| P_6 | Presença de desníveis ? | Leve | 7 |
