# Lote 4 - Rota: Raja Gabáglia

| Diagnóstico da Calçada | Qualidade do Serviço | |
| Endereço: Av. Raja Gabáglia, 1777 | 54 | C |
| Num. Lote CTM: 91129700980 | | |

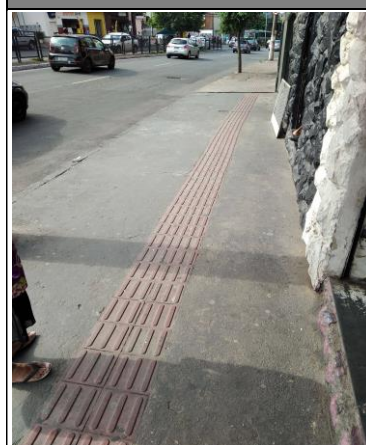
Foto Geral

| ID | Itens Avaliados | Respostas | Nota |
|---|---|---|---|
| P_4 | Existência de Buracos ? | Poucos | 5 |
| P_5 | Condições Gerais do Piso e meio-fio da calçada ? | Regular | 5 |
| P_11 | O Passeio está no padrão da SMPU ? | Não | 0 |
| P_16 | Classificação geral da calçada pelo pesquisador. | Ruim | 0 |

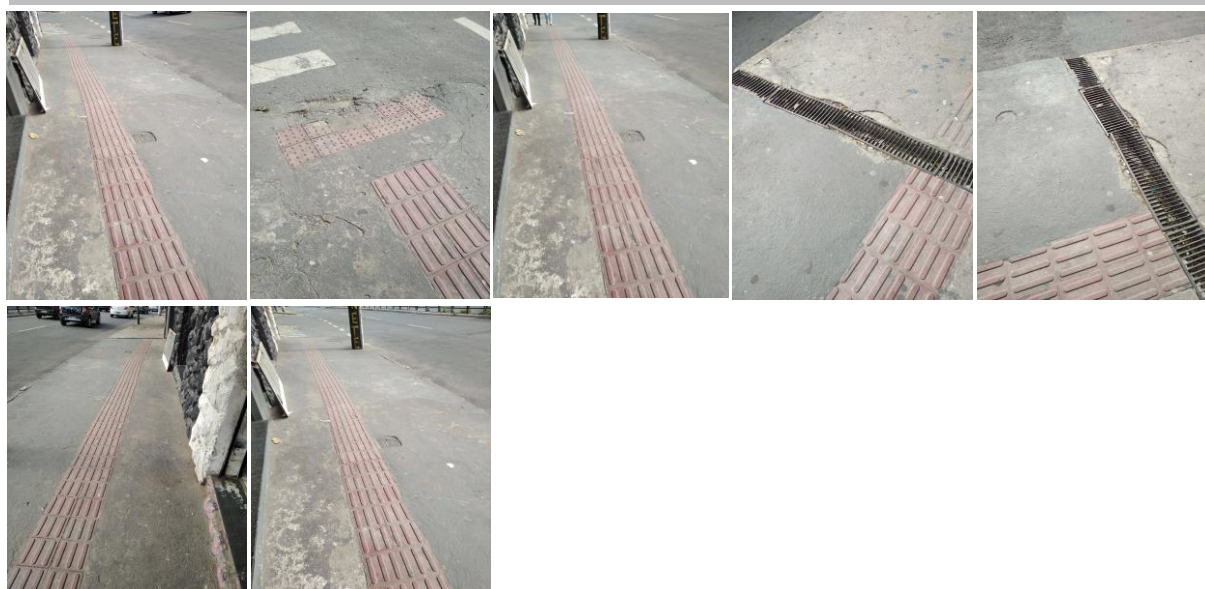
Fotos Complementares - Detalhes do Passeio

| ID | Itens Avaliados | Respostas | Nota |
|---|---|---|---|
| P_7_1_2 | Se for do Tipo 1, O rebaixo tem abas conforme a norma ? | Não | -1 |
| P_7_3 | O rebaixo possui piso tátil ? | Tem só piso de alerta | -1 |
| P_7_3_1 | O piso tátil de alerta e direcional do rebaixo está conforme a norma ? | Não | -1 |
| P_13_1 | Dispositivo de Drenagem está devidamente instalado e bem conservado? | Não | -3 |
