| Diagnóstico da Calçada | Qualidade do Serviço | |
| Endereço: Av. Afonso Pena, 3375 | 73 | B |

# Lote 5 - Rota: Afonso Pena

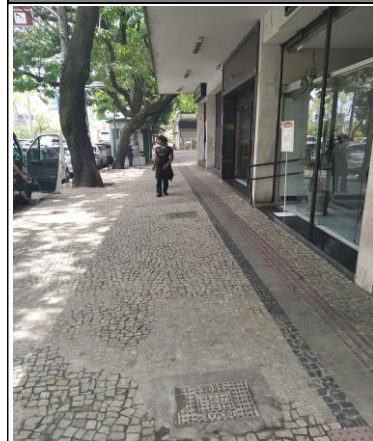
Foto Geral

| ID | Itens Avaliados | Respostas | Nota |
|---|---|---|---|
| P_3 | Tipo de revestimento da calçada ? | Pedra Portuguesa | 8 |
| P_5 | Condições Gerais do Piso e meio-fio da calçada ? | Ótimo(a) | 10 |
| P_11 | O Passeio está no padrão da SMPU ? | Não | 0 |
| P_16 | Classificação geral da calçada pelo pesquisador. | Regular | 5 |

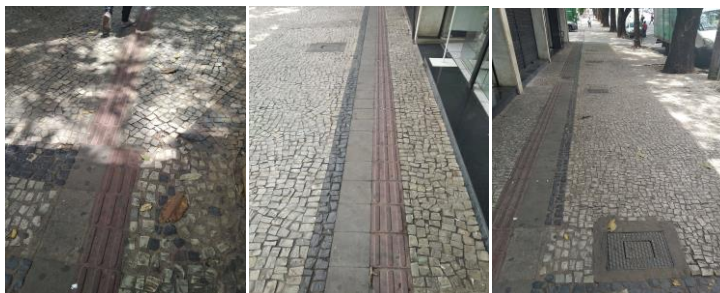
Fotos Complementares - Detalhes do Passeio

| ID | Itens Avaliados | Respostas | Nota |
|---|---|---|---|
| P_8_1 | O piso tátil está no eixo da faixa livre ? | Não | 0 |
| P_8_2 | Se tem uma leve mudança de direção está conforme a norma ? | Não | 0 |
