# Lote 4 - Rota: Raja Gabágia

**FRATAR**  
ENGENHARIA CONSULTIVA

| Diagnóstico da Calçada | Qualidade do Serviço | |
| Endereço: Rua São Paulo, 1470 | 58 | C |

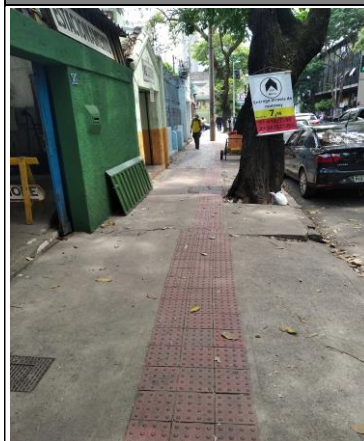
## Foto Geral

| ID | Itens Avaliados | Respostas | Nota |
|---|---|---|---|
| P_4 | Existência de Buracos ? | Poucos | 5 |
| P_5 | Condições Gerais do Piso e meio-fio da calçada ? | Regular | 5 |
| P_6 | Presença de desníveis ? | Médio | 3 |
| P_9 | A calçada Possui Rebaixamento de Veículos correto ? | Não | 0 |
| P_11 | O Passeio está no padrão da SMPU ? | Não | 0 |
| P_16 | Classificação geral da calçada pelo pesquisador. | Regular | 5 |

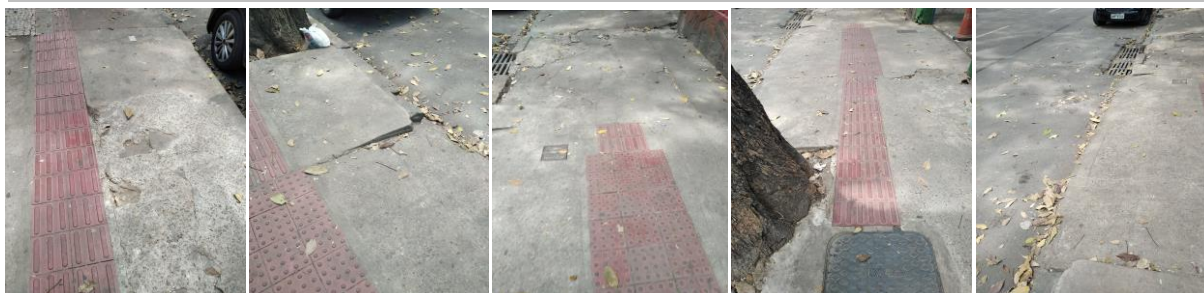
## Fotos Complementares - Detalhes do Passeio

| ID | Itens Avaliados | Respostas | Nota |
|---|---|---|---|
| P_8_1 | O piso tátil está no eixo da faixa livre ? | Não | 0 |
| P_8_2 | Se tem uma leve mudança de direção está conforme a norma ? | Não | 0 |
| P_8_9 | O piso tátil apresenta desenho com bom senso? | Não | 0 |
