## Lote 4 - Rota: Raja Gabália

| Diagnóstico da Calçada | Qualidade do Serviço | |
| Endereço: Rua Curitiba, 1677 | <b>73</b> | <b>B</b> |
| Data do Registro: 12/11/2019 10:21:38 | | |

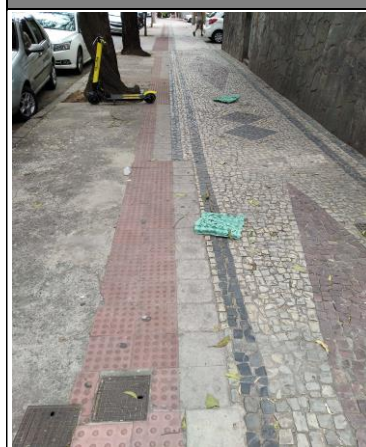
### Foto Geral

| ID | Itens Avaliados | Respostas | Nota |
|---|---|---|---|
| P_16 | Classificação geral da calçada pelo pesquisador. | Regular | 5 |

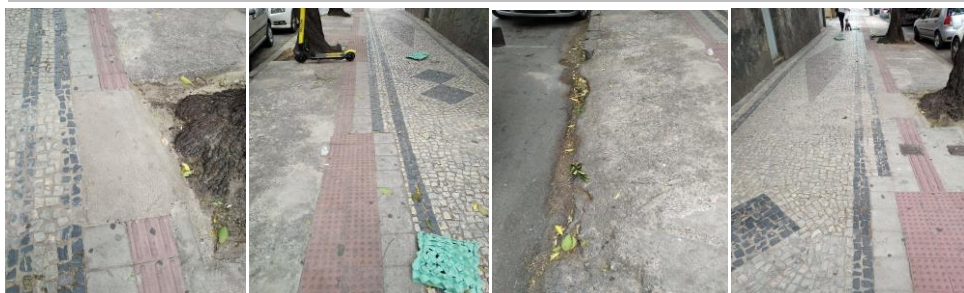
### Fotos Complementares - Detalhes do Passeio

| ID | Itens Avaliados | Respostas | Nota |
|---|---|---|---|
| P_8_1 | O piso tátil está no eixo da faixa livre ? | Não | 0 |
| P_8_8 | O piso tátil está em boas condições aparentes? | Não | 0 |
