# Lote 5 - Rota: Sul

**FRATAR**  
ENGENHARIA CONSULTIVA

| Diagnóstico da Calçada | Qualidade do Serviço | |
| Endereço: Av. Nossa Sra. Do Carmo, 50 | 50 | D |

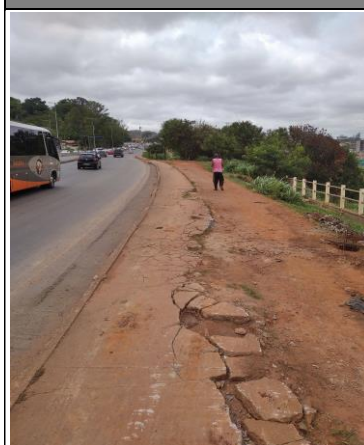
## Foto Geral

| ID | Itens Avaliados | Respostas | Nota |
|---|---|---|---|
| P_4 | Existência de Buracos ? | Muitos | 0 |
| P_5 | Condições Gerais do Piso e meio-fio da calçada ? | Péssimo | 0 |
| P_16 | Classificação geral da calçada pelo pesquisador. | Ruim | 0 |
