## Lote 4 - Rota: Contorno

| Diagnóstico da Calçada | Qualidade do Serviço | |
| Endereço: Av.Contorno, 1955 | 80 | B |
| Data do Registro: 04/11/2019 15:46:18 | | |

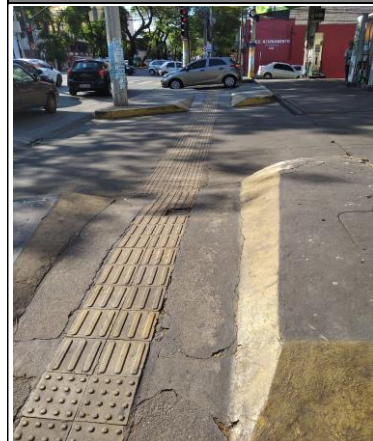
### Foto Geral

| ID | Itens Avaliados | Respostas | Nota |
|---|---|---|---|
| P_6 | Presença de desníveis ? | Leve | 7 |
| P_11 | O Passeio está no padrão da SMPU ? | Não | 0 |
| P_16 | Classificação geral da calçada pelo pesquisador. | Regular | 5 |

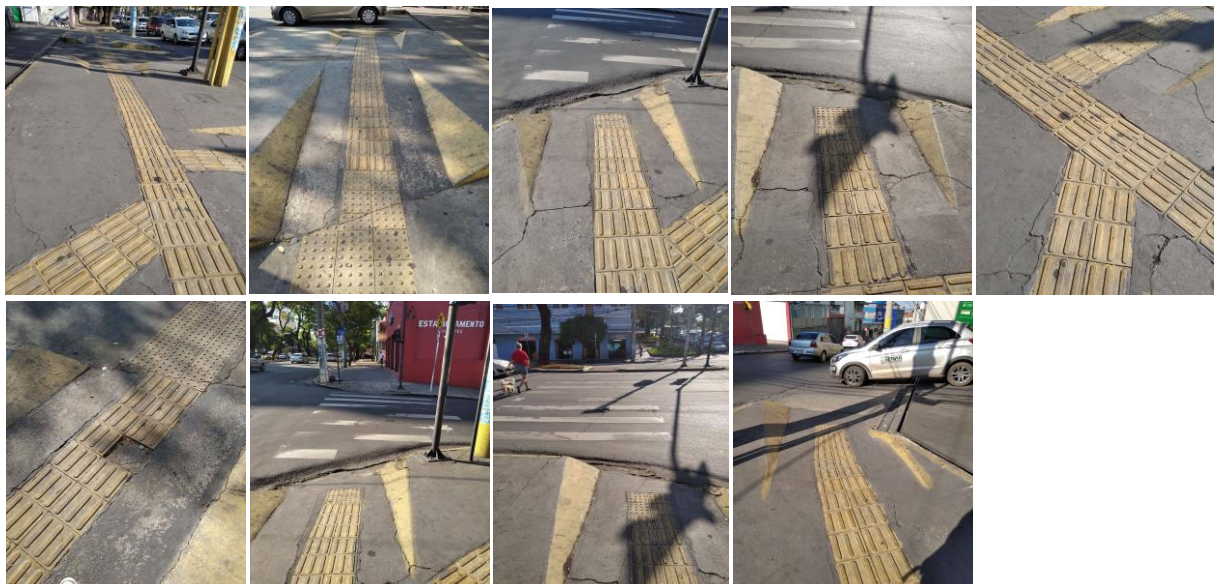
### Fotos Complementares - Detalhes do Passeio

| ID | Itens Avaliados | Respostas | Nota |
|---|---|---|---|
| P_7_1_2 | Se for do Tipo 1, O rebaixo tem abas conforme a norma ? | Não | -1 |
| P_7_3_1 | O piso tátil de alerta e direcional do rebaixo está conforme a norma ? | Não | -1 |
| P_8_8 | O piso tátil está em boas condições aparentes? | Não | 0 |
| P_8_9 | O piso tátil apresenta desenho com bom senso? | Não | 0 |
