| Diagnóstico da Calçada | Qualidade do Serviço | |
| Endereço: Rua Professor Moraes, 621 | 49 | D |
| Data do Registro: 12/11/2019 15:01:35 | | |
| Num. Lote CTM: 10027400195 | | |

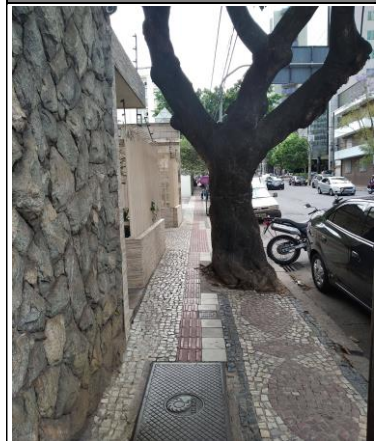
Foto Geral

| ID | Itens Avaliados | Respostas | Nota |
|---|---|---|---|
| P_16 | Classificação geral da calçada pelo pesquisador. | Ruim | 0 |

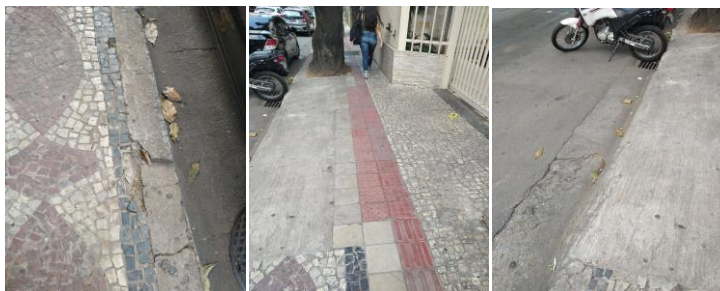
Fotos Complementares - Detalhes do Passeio

| ID | Itens Avaliados | Respostas | Nota |
|---|---|---|---|
| P_4 | Existência de Buracos ? | Poucos | 5 |
| P_5 | Condições Gerais do Piso e meio-fio da calçada ? | Regular | 5 |
