# Lote 5 - Rota: Sul

| Diagnóstico da Calçada | Qualidade do Serviço | |
| Endereço: Av. Cristovão Colombo, 35 | 61 | C |
| Data do Registro: 12/11/2019 13:14:25 | | |

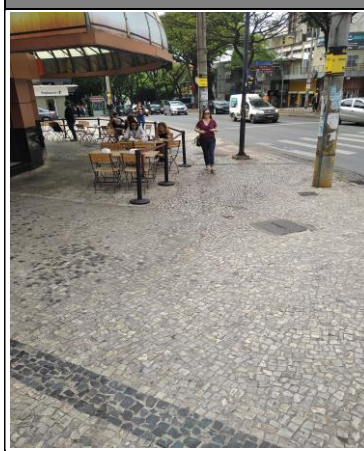
## Foto Geral

| ID | Itens Avaliados | Respostas | Nota |
|---|---|---|---|
| P_16 | Classificação geral da calçada pelo pesquisador. | Regular | 5 |
