## Lote 3 - Rota: Antônio Carlos II

**FRATAR**  
ENGENHARIA CONSULTIVA

| Diagnóstico da Calçada | Qualidade do Serviço | |
| Endereço: Av. Portugal, 550 | 57 | C |

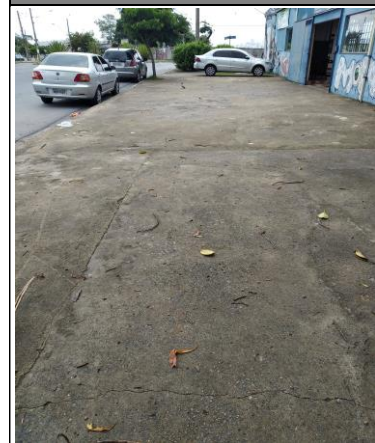
Foto Geral

| ID | Itens Avaliados | Respostas | Nota |
|---|---|---|---|
| P_4 | Existência de Buracos ? | Poucos | 5 |
| P_5 | Condições Gerais do Piso e meio-fio da calçada ? | Regular | 5 |
| P_16 | Classificação geral da calçada pelo pesquisador. | Regular | 5 |

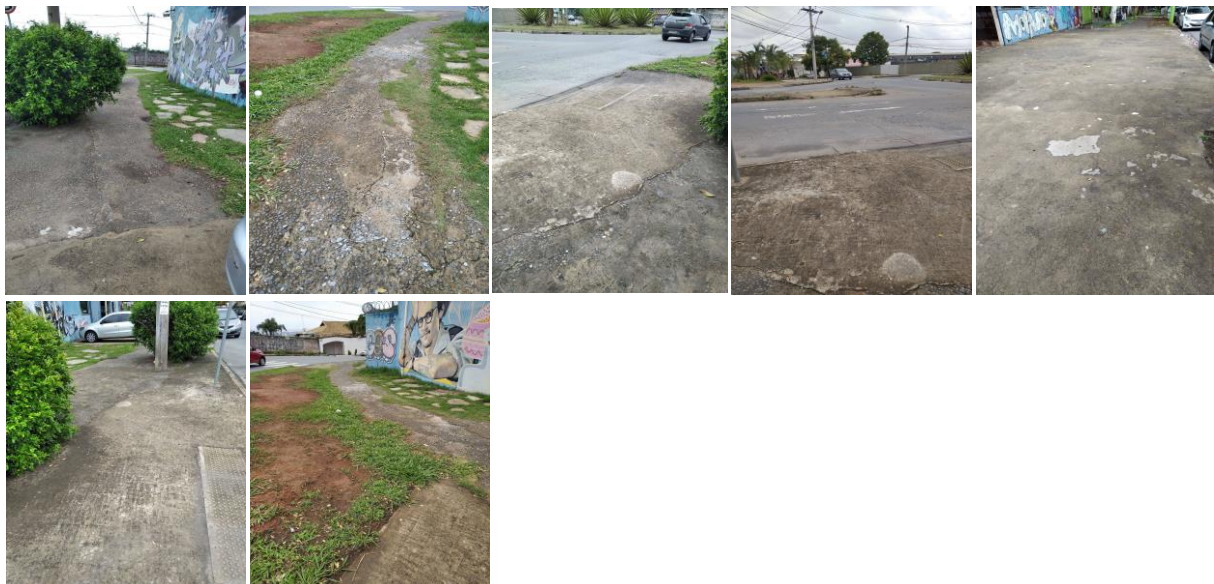
Fotos Complementares - Detalhes do Passeio

| ID | Itens Avaliados | Respostas | Nota |
|---|---|---|---|
| P_7_1_2 | Se for do Tipo 1, O rebaixo tem abas conforme a norma ? | Não | -1 |
| P_7_3 | O rebaixo possui piso tátil ? | Tem só piso de alerta | -1 |
| P_7_3_1 | O piso tátil de alerta e direcional do rebaixo está conforme a norma ? | Não | -1 |
