# Lote 1 - Rota: Padre Pedro Pinto

**FRATAR**  
ENGENHARIA CONSULTIVA

| Diagnóstico da Calçada | Qualidade do Serviço | |
| Endereço: Rua Padre Pedro Pinto, 6690 | 65 | C |

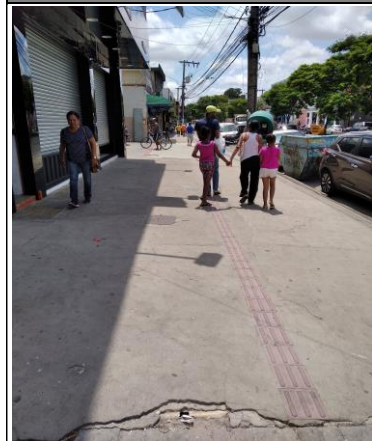
Foto Geral

| ID | Itens Avaliados | Respostas | Nota |
|---|---|---|---|
| P_4 | Existência de Buracos ? | Poucos | 5 |
| P_5 | Condições Gerais do Piso e meio-fio da calçada ? | Regular | 5 |
| P_16 | Classificação geral da calçada pelo pesquisador. | Regular | 5 |
