## Lote 4 - Rota: Contorno

| Diagnóstico da Calçada | Qualidade do Serviço | |
| Endereço: Av.Contorno, 5623 | 42 | D |
| Num. Lote CTM: 80004300100 | | |

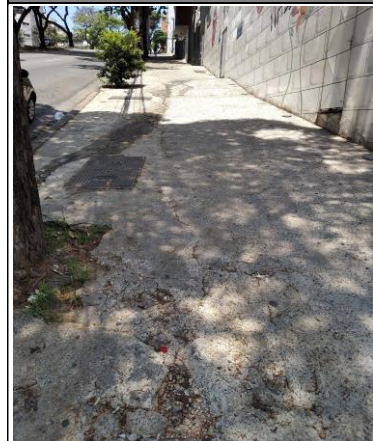
### Foto Geral

| ID | Itens Avaliados | Respostas | Nota |
|---|---|---|---|
| P_4 | Existência de Buracos ? | Muitos | 0 |
| P_5 | Condições Gerais do Piso e meio-fio da calçada ? | Péssimo | 0 |
| P_6 | Presença de desníveis ? | Médio | 3 |
| P_16 | Classificação geral da calçada pelo pesquisador. | Ruim | 0 |
