## Lote 4 - Rota: Contorno

**FRATAR**  
ENGENHARIA CONSULTIVA

| Diagnóstico da Calçada | Qualidade do Serviço | |
| Endereço: Av.Contorno, 2798 | 75 | B |

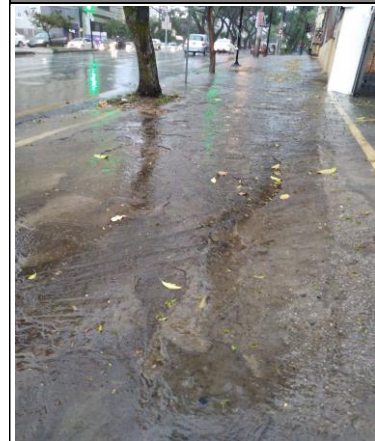
### Foto Geral

| ID | Itens Avaliados | Respostas | Nota |
|---|---|---|---|
| P_4 | Existência de Buracos ? | Poucos | 5 |
| P_5 | Condições Gerais do Piso e meio-fio da calçada ? | Regular | 5 |
| P_16 | Classificação geral da calçada pelo pesquisador. | Regular | 5 |
