# Lote 1 - Rota: Padre Pedro Pinto

**FRATAR**  
ENGENHARIA CONSULTIVA

| Diagnóstico da Calçada | Qualidade do Serviço | |
|---|---|---|
| Endereço: Rua Padre Pedro Pinto, 6551 | 54 | C |
| Num. Lote CTM: 210384100220 | | |

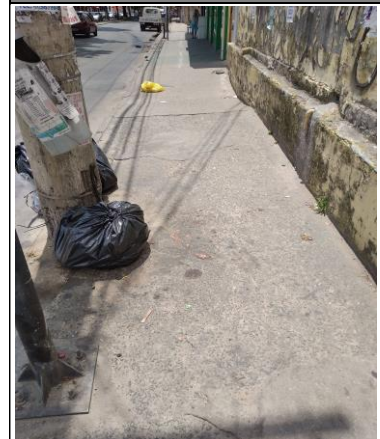
## Foto Geral

| ID | Itens Avaliados | Respostas | Nota |
|---|---|---|---|
| P_4 | Existência de Buracos ? | Poucos | 5 |
| P_5 | Condições Gerais do Piso e meio-fio da calçada ? | Regular | 5 |
| P_6 | Presença de desníveis ? | Leve | 7 |
| P_16 | Classificação geral da calçada pelo pesquisador. | Ruim | 0 |

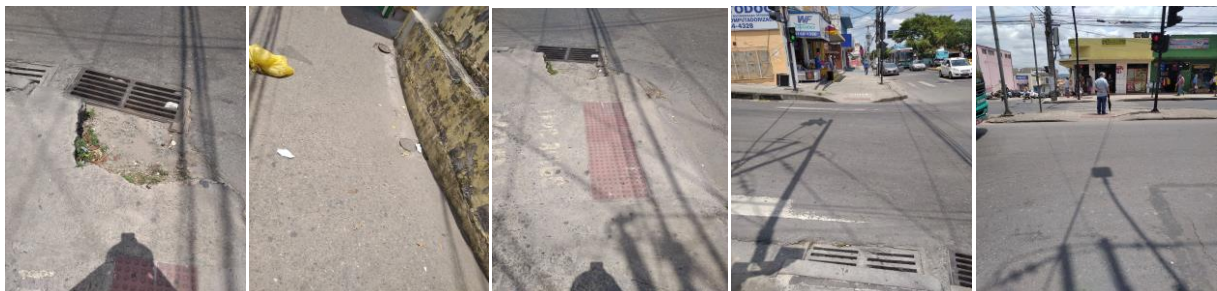
## Fotos Complementares - Detalhes do Passeio

| ID | Itens Avaliados | Respostas | Nota |
|---|---|---|---|
| P_7_1_2 | Se for do Tipo 1, O rebaixo tem abas conforme a norma ? | Não | -1 |
| P_7_3 | O rebaixo possui piso tátil ? | Tem só piso de alerta | -1 |
| P_7_3_1 | O piso tátil de alerta e direcional do rebaixo está conforme a norma ? | Não | -1 |
