## Lote 4 - Rota: Raja Gabágia

**FRATAR**  
ENGENHARIA CONSULTIVA

| Diagnóstico da Calçada | Qualidade do Serviço | |
| Endereço: Rua São Paulo, 792 | 60 | C |

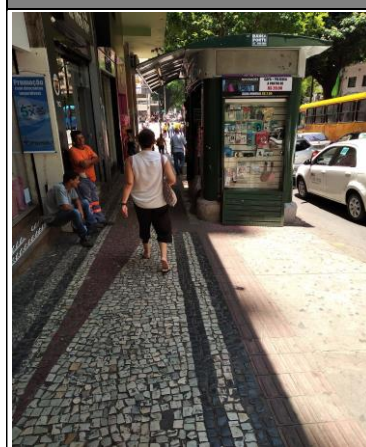
Foto Geral

| ID | Itens Avaliados | Respostas | Nota |
|---|---|---|---|
| P_3 | Tipo de revestimento da calçada ? | Pedra Portuguesa | 8 |
| P_4 | Existência de Buracos ? | Poucos | 5 |
| P_5 | Condições Gerais do Piso e meio-fio da calçada ? | Regular | 5 |
| P_16 | Classificação geral da calçada pelo pesquisador. | Regular | 5 |

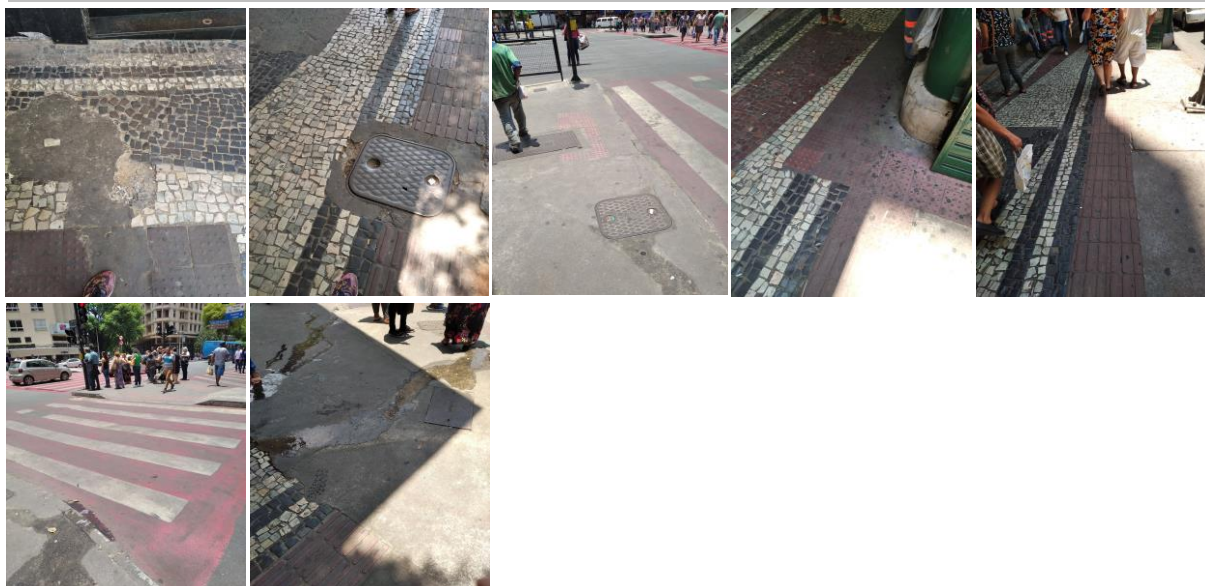
Fotos Complementares - Detalhes do Passeio

| ID | Itens Avaliados | Respostas | Nota |
|---|---|---|---|
| P_7 | Tem rebaixamento de calçada para Pedestre ? | Sim | 7 |

| ID | Itens Avaliados | Respostas | Nota |
|---|---|---|---|
| P_7_1_2 | Se for do Tipo 1, O rebaixo tem abas conforme a norma ? | Não | -1 |
| P_7_3 | O rebaixo possui piso tátil ? | Tem só piso de alerta | -1 |
| P_7_3_1 | O piso tátil de alerta e direcional do rebaixo está conforme a norma ? | Não | -1 |
| P_8_1 | O piso tátil está no eixo da faixa livre ? | Não | 0 |
