# Lote 1 - Rota: Padre Pedro Pinto

**FRATAR**  
ENGENHARIA CONSULTIVA

| Diagnóstico da Calçada | Qualidade do Serviço | |
|---|---|---|
| Endereço: Rua Padre Pedro Pinto, 2272 | 52 | C |
| Data do Registro: 21/11/2019 11:53:37 | | |

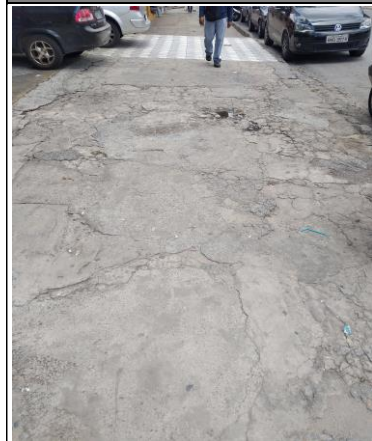
## Foto Geral

| ID | Itens Avaliados | Respostas | Nota |
|---|---|---|---|
| P_4 | Existência de Buracos ? | Poucos | 5 |
| P_5 | Condições Gerais do Piso e meio-fio da calçada ? | Péssimo | 0 |
| P_6 | Presença de desníveis ? | Leve | 7 |
| P_9 | A calçada Possui Rebaixamento de Veículos correto ? | Não | 0 |
| P_11 | O Passeio está no padrão da SMPU ? | Não | 0 |
| P_16 | Classificação geral da calçada pelo pesquisador. | Ruim | 0 |
