## Lote 4 - Rota: Contorno

**FRATAR**  
ENGENHARIA CONSULTIVA

| Diagnóstico da Calçada | Qualidade do Serviço | |
| Endereço: Av.Contorno, 3946 | 65 | C |

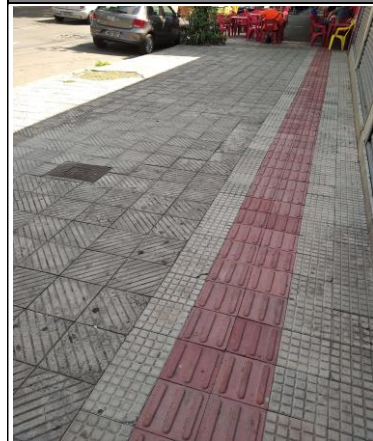
### Foto Geral

| ID | Itens Avaliados | Respostas | Nota |
|---|---|---|---|
| P_4 | Existência de Buracos ? | Poucos | 5 |
| P_5 | Condições Gerais do Piso e meio-fio da calçada ? | Regular | 5 |
| P_16 | Classificação geral da calçada pelo pesquisador. | Regular | 5 |

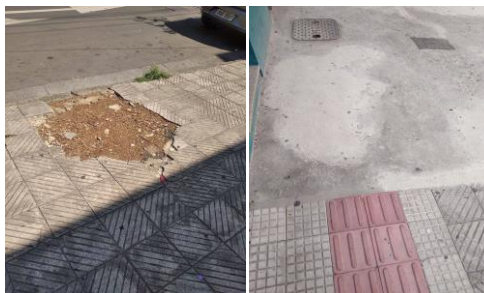
### Fotos Complementares - Detalhes do Passeio

| ID | Itens Avaliados | Respostas | Nota |
|---|---|---|---|
| P_8_1 | O piso tátil está no eixo da faixa livre ? | Não | 0 |
| P_8_7 | O piso tátil tem conexão com os lotes vizinhos? | Não | 0 |
