## Lote 3 - Rota: Leste 3

**FRATAR**  
ENGENHARIA CONSULTIVA

| Diagnóstico da Calçada | Qualidade do Serviço | |
| Endereço: Av. Andradás, 800 | 55 | C |

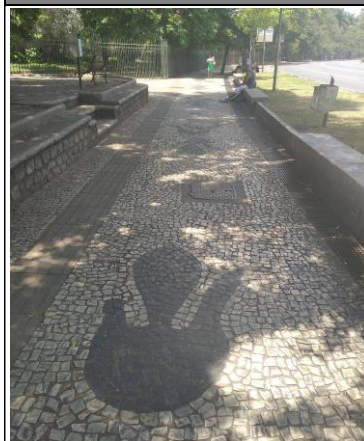
### Foto Geral

| ID | Itens Avaliados | Respostas | Nota |
|---|---|---|---|
| P_4 | Existência de Buracos ? | Muitos | 0 |
| P_5 | Condições Gerais do Piso e meio-fio da calçada ? | Péssimo | 0 |
| P_16 | Classificação geral da calçada pelo pesquisador. | Ruim | 0 |

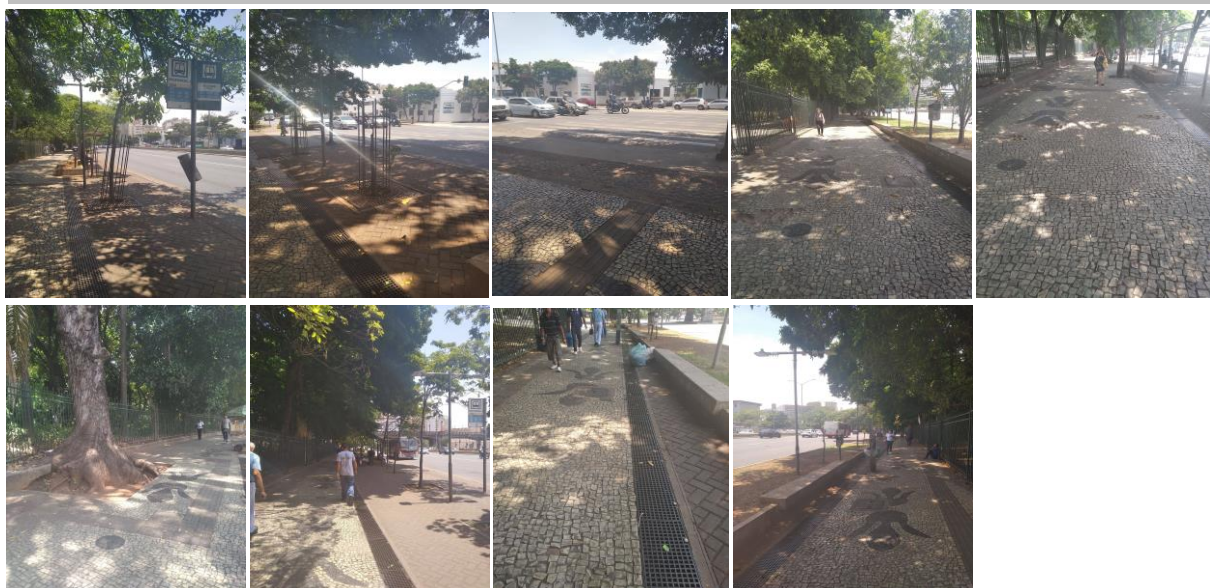
## Fotos Complementares - Detalhes do Passeio

| ID | Itens Avaliados | Respostas | Nota |
|---|---|---|---|
| P_7_1_2 | Se for do Tipo 1, O rebaixo tem abas conforme a norma ? | Não | -1 |
| P_7_3 | O rebaixo possui piso tátil ? | Tem só piso de alerta | -1 |
| P_7_3_1 | O piso tátil de alerta e direcional do rebaixo está conforme a norma ? | Não | -1 |
