## Lote 4 - Rota: Contorno

**FRATAR**  
ENGENHARIA CONSULTIVA

| Diagnóstico da Calçada | Qualidade do Serviço | |
| Endereço: Av.Contorno, s/nº | 50 | D |

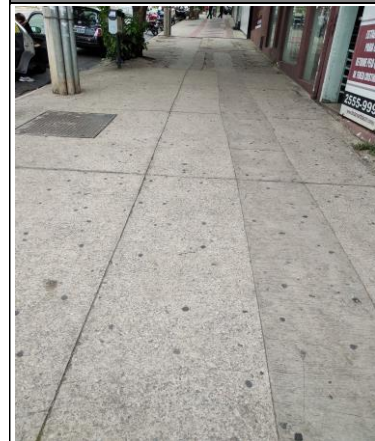
### Foto Geral

| ID | Itens Avaliados | Respostas | Nota |
|---|---|---|---|
| P_4 | Existência de Buracos ? | Muitos | 0 |
| P_5 | Condições Gerais do Piso e meio-fio da calçada ? | Péssimo | 0 |
| P_16 | Classificação geral da calçada pelo pesquisador. | Ruim | 0 |
