# Lote 1 - Rota: Padre Pedro Pinto

**FRATAR**  
ENGENHARIA CONSULTIVA

| Diagnóstico da Calçada | Qualidade do Serviço | |
|---|---|---|
| Endereço: Rua Padre Pedro Pinto, 2976 | 55 | C |
| Data do Registro: 21/11/2019 10:15:29 | | |

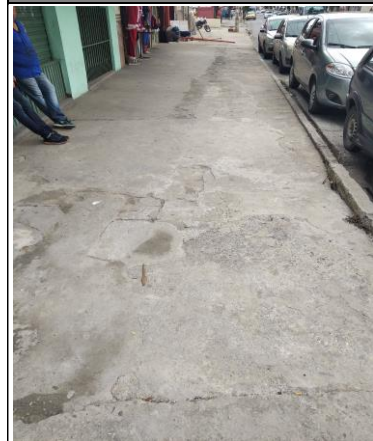
## Foto Geral

| ID | Itens Avaliados | Respostas | Nota |
|---|---|---|---|
| P_5 | Condições Gerais do Piso e meio-fio da calçada ? | Regular | 5 |
| P_6 | Presença de desníveis ? | Severo | 0 |
| P_9 | A calçada Possui Rebaixamento de Veículos correto ? | Não | 0 |
| P_11 | O Passeio está no padrão da SMPU ? | Não | 0 |
| P_16 | Classificação geral da calçada pelo pesquisador. | Ruim | 0 |
