## Lote 1 - Rota: Outros

**FRATAR**  
ENGENHARIA CONSULTIVA

| Diagnóstico da Calçada | Qualidade do Serviço | |
| Endereço: Rua Beira Córrego, 227 | 55 | C |

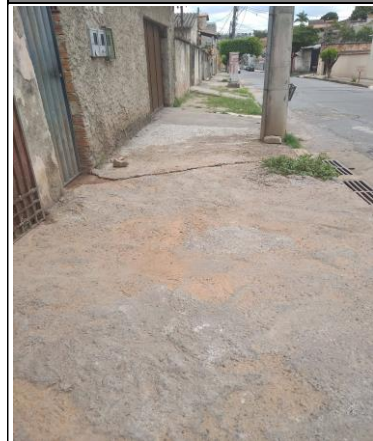
### Foto Geral

| ID | Itens Avaliados | Respostas | Nota |
|---|---|---|---|
| P_4 | Existência de Buracos ? | Poucos | 5 |
| P_5 | Condições Gerais do Piso e meio-fio da calçada ? | Péssimo | 0 |
| P_9 | A calçada Possui Rebaixamento de Veículos correto ? | Não | 0 |
| P_11 | O Passeio está no padrão da SMPU ? | Não | 0 |
| P_16 | Classificação geral da calçada pelo pesquisador. | Ruim | 0 |
