| Diagnóstico da Calçada | Qualidade do Serviço | |
| Endereço: Av. Afonso Pena, 3112 | 76 | B |

## Lote 5 - Rota: Afonso Pena

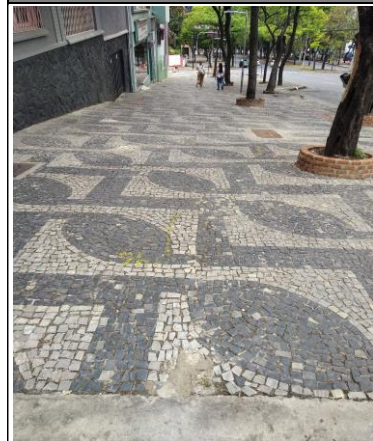
Foto Geral

| ID | Itens Avaliados | Respostas | Nota |
|---|---|---|---|
| P_6 | Presença de desníveis ? | Médio | 3 |
| P_11 | O Passeio está no padrão da SMPU ? | Não | 0 |
| P_16 | Classificação geral da calçada pelo pesquisador. | Regular | 5 |
