## Lote 5 - Rota: Afonso Pena

| Diagnóstico da Calçada | Qualidade do Serviço | |
| Endereço: Av. Afonso Pena, 3481 | 68 | C |
| Data do Registro: 01/11/2019 10:45:45 | | |

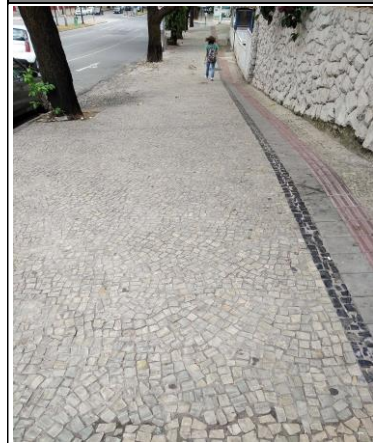
### Foto Geral

| ID | Itens Avaliados | Respostas | Nota |
|---|---|---|---|
| P_5 | Condições Gerais do Piso e meio-fio da calçada ? | Regular | 5 |
| P_16 | Classificação geral da calçada pelo pesquisador. | Regular | 5 |

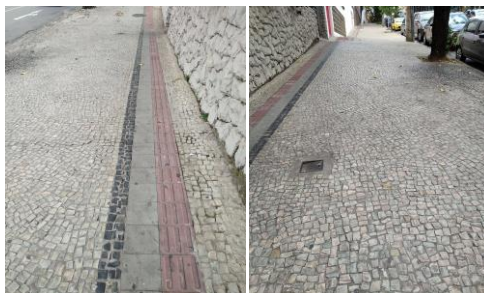
### Fotos Complementares - Detalhes do Passeio

| ID | Itens Avaliados | Respostas | Nota |
|---|---|---|---|
| P_8_1 | O piso tátil está no eixo da faixa livre ? | Não | 0 |
| P_8_2 | Se tem uma leve mudança de direção está conforme a norma ? | Não | 0 |
