## Lote 4 - Rota: Contorno

**FRATAR**  
ENGENHARIA CONSULTIVA

| Diagnóstico da Calçada | Qualidade do Serviço | |
| Endereço: Av.Contorno, 4861 | 75 | B |

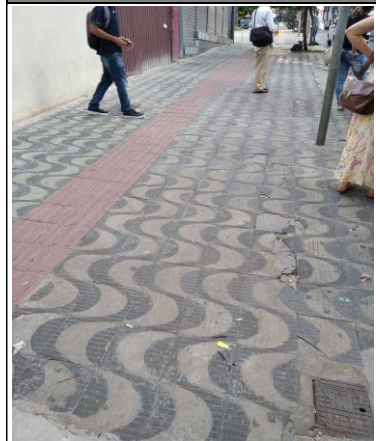
### Foto Geral

| ID | Itens Avaliados | Respostas | Nota |
|---|---|---|---|
| P_4 | Existência de Buracos ? | Poucos | 5 |
| P_5 | Condições Gerais do Piso e meio-fio da calçada ? | Regular | 5 |
| P_16 | Classificação geral da calçada pelo pesquisador. | Regular | 5 |
