## Lote 4 - Rota: Contorno

| Diagnóstico da Calçada | Qualidade do Serviço | |
| Endereço: Av.Contorno, 3415 | 88 | B |
| Data do Registro: 08/11/2019 17:42:18 | | |

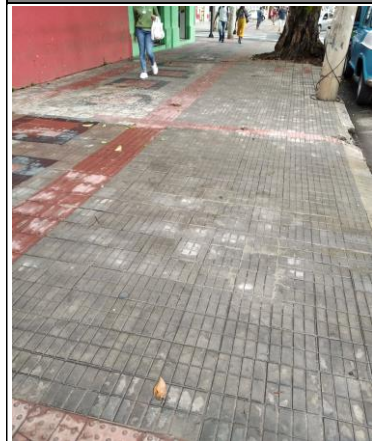
### Foto Geral

| ID | Itens Avaliados | Respostas | Nota |
|---|---|---|---|
| P_16 | Classificação geral da calçada pelo pesquisador. | Regular | 5 |

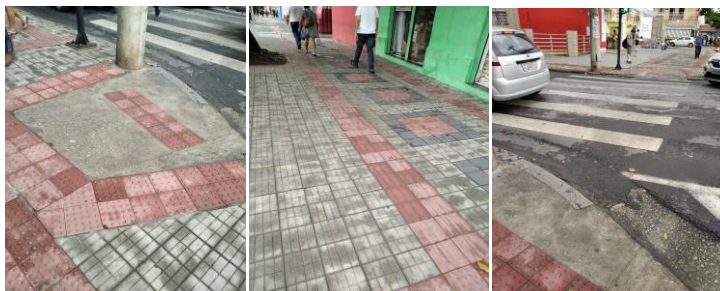
### Fotos Complementares - Detalhes do Passeio

| ID | Itens Avaliados | Respostas | Nota |
|---|---|---|---|
| P_7_1_2 | Se for do Tipo 1, O rebaixo tem abas conforme a norma ? | Não | -1 |
| P_7_3 | O rebaixo possui piso tátil ? | Tem só piso de alerta | -1 |
