# Lote 5 - Rota: Afonso Pena

**FRATAR**  
ENGENHARIA CONSULTIVA

| Diagnóstico da Calçada | Qualidade do Serviço | |
| Endereço: Av. Afonso Pena, 4385 | 67 | C |

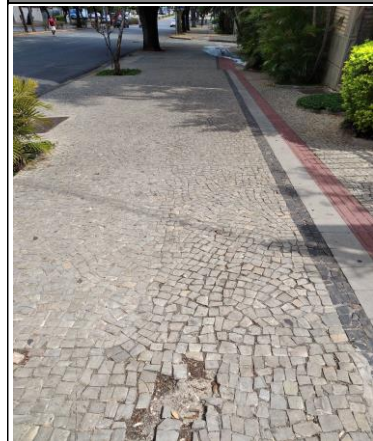
## Foto Geral

| ID | Itens Avaliados | Respostas | Nota |
|---|---|---|---|
| P_4 | Existência de Buracos ? | Poucos | 5 |
| P_9 | A calçada Possui Rebaixamento de Veículos correto ? | Não | 0 |
| P_11 | O Passeio está no padrão da SMPU ? | Não | 0 |
| P_16 | Classificação geral da calçada pelo pesquisador. | Regular | 5 |

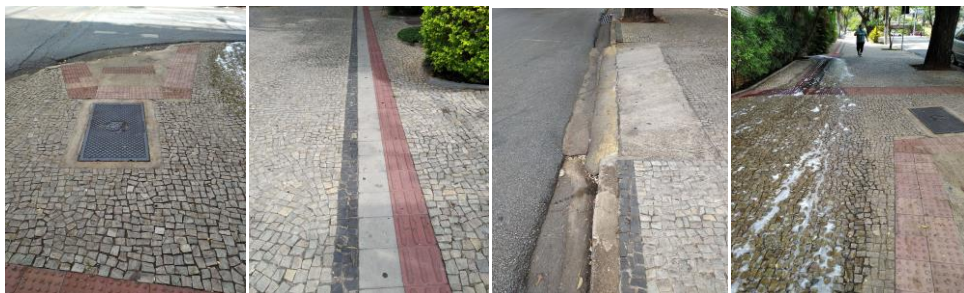
## Fotos Complementares - Detalhes do Passeio

| ID | Itens Avaliados | Respostas | Nota |
|---|---|---|---|
| P_7_1_2 | Se for do Tipo 1, O rebaixo tem abas conforme a norma ? | Não | -1 |
| P_8_8 | O piso tátil está em boas condições aparentes? | Não | 0 |
