## Lote 4 - Rota: Contorno

| Diagnóstico da Calçada | Qualidade do Serviço | |
| Endereço: Av.Contorno, 8477 | 58 | C |

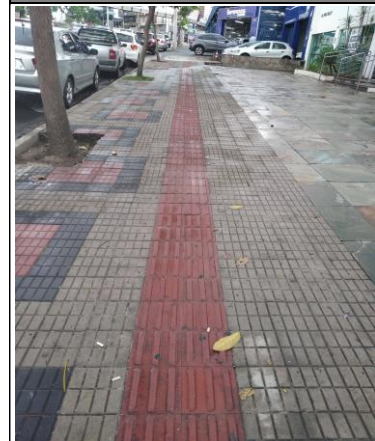
Foto Geral

| ID | Itens Avaliados | Respostas | Nota |
|---|---|---|---|
| P_4 | Existência de Buracos ? | Poucos | 5 |
| P_5 | Condições Gerais do Piso e meio-fio da calçada ? | Regular | 5 |
| P_6 | Presença de desníveis ? | Médio | 3 |
| P_16 | Classificação geral da calçada pelo pesquisador. | Regular | 5 |
