# Lote 1 - Rota: Noroeste

**FRATAR**  
ENGENHARIA CONSULTIVA

| Diagnóstico da Calçada | Qualidade do Serviço | |
| Endereço: Av. Ivaí, 930 | 60 | C |

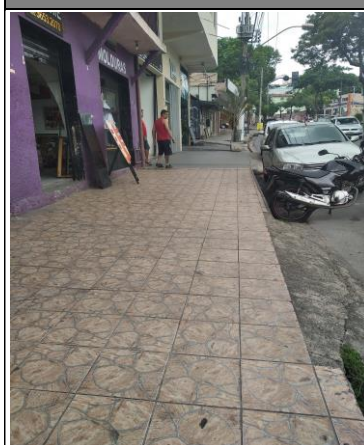
## Foto Geral

| ID | Itens Avaliados | Respostas | Nota |
|---|---|---|---|
| P_3 | Tipo de revestimento da calçada ? | Outro | 0 |
| P_4 | Existência de Buracos ? | Poucos | 5 |
| P_9 | A calçada Possui Rebaixamento de Veículos correto ? | Não | 0 |
| P_11 | O Passeio está no padrão da SMPU ? | Não | 0 |
| P_16 | Classificação geral da calçada pelo pesquisador. | Regular | 5 |
