# Lote 1 - Rota: Padre Pedro Pinto

**FRATAR**  
ENGENHARIA CONSULTIVA

| Diagnóstico da Calçada | Qualidade do Serviço | |
|---|---|---|
| Endereço: Rua Padre Pedro Pinto, 6110 | 40 | D |
| Data do Registro: 13/11/2019 12:05:24 | | |

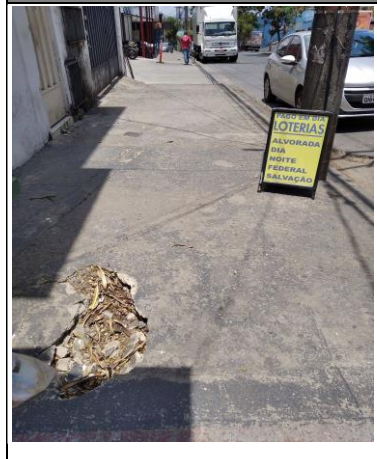
## Foto Geral

| ID | Itens Avaliados | Respostas | Nota |
|---|---|---|---|
| P_4 | Existência de Buracos ? | Muitos | 0 |
| P_5 | Condições Gerais do Piso e meio-fio da calçada ? | Péssimo | 0 |
| P_6 | Presença de desníveis ? | Severo | 0 |
| P_16 | Classificação geral da calçada pelo pesquisador. | Ruim | 0 |
