# Lote 1 - Rota: Carlos Luz

**FRATAR**  
ENGENHARIA CONSULTIVA

| Diagnóstico da Calçada | Qualidade do Serviço | |
| Endereço: Rua Monteiro Lobato, 135 | 63 | C |

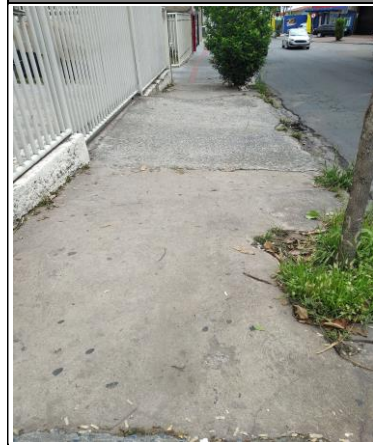
## Foto Geral

| ID | Itens Avaliados | Respostas | Nota |
|---|---|---|---|
| P_5 | Condições Gerais do Piso e meio-fio da calçada ? | Péssimo | 0 |
| P_6 | Presença de desníveis ? | Leve | 7 |
| P_16 | Classificação geral da calçada pelo pesquisador. | Ruim | 0 |
