## Lote 4 - Rota: Raja Gabáglia

**FRATAR**  
ENGENHARIA CONSULTIVA

| Diagnóstico da Calçada | Qualidade do Serviço | |
| Endereço: Av. Raja Gabaglia, 1897 | 79 | B |

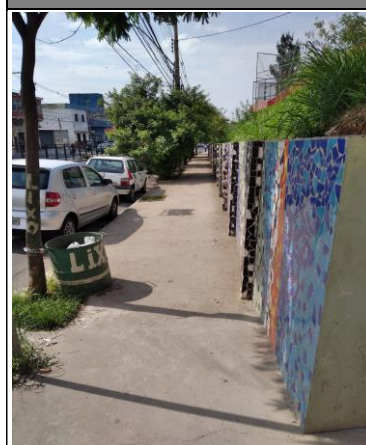
### Foto Geral

| ID | Itens Avaliados | Respostas | Nota |
|---|---|---|---|
| P_16 | Classificação geral da calçada pelo pesquisador. | Regular | 5 |
