# Lote 1 - Rota: Padre Pedro Pinto

**FRATAR**  
ENGENHARIA CONSULTIVA

| Diagnóstico da Calçada | Qualidade do Serviço | |
| Endereço: Rua Padre Pedro Pinto, 2519 | 30 | E |

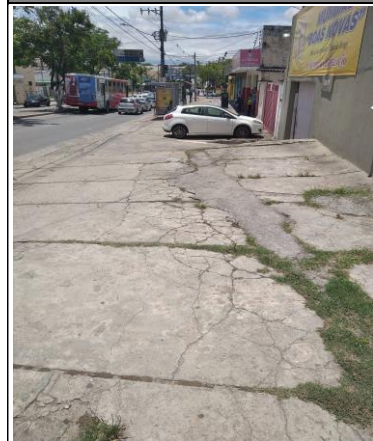
Foto Geral

| ID | Itens Avaliados | Respostas | Nota |
|---|---|---|---|
| P_4 | Existência de Buracos ? | Muitos | 0 |
| P_5 | Condições Gerais do Piso e meio-fio da calçada ? | Péssimo | 0 |
| P_6 | Presença de desníveis ? | Severo | 0 |
| P_16 | Classificação geral da calçada pelo pesquisador. | Ruim | 0 |
