# Lote 1 - Rota: Carlos Luz

**FRATAR**  
ENGENHARIA CONSULTIVA

| Diagnóstico da Calçada | Qualidade do Serviço | |
| Endereço: Rua Monteiro Lobato, 111 | 66 | C |

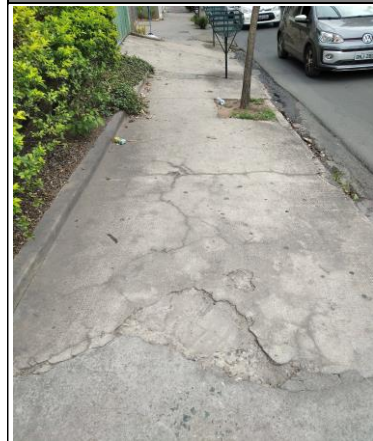
## Foto Geral

| ID | Itens Avaliados | Respostas | Nota |
|---|---|---|---|
| P_4 | Existência de Buracos ? | Poucos | 5 |
| P_5 | Condições Gerais do Piso e meio-fio da calçada ? | Regular | 5 |
| P_6 | Presença de desníveis ? | Leve | 7 |
| P_16 | Classificação geral da calçada pelo pesquisador. | Regular | 5 |
