# Lote 4 - Rota: Raja Gabágia

**FRATAR**  
ENGENHARIA CONSULTIVA

| Diagnóstico da Calçada | Qualidade do Serviço | |
| Endereço: Rua Curitiba, 1588 | 63 | C |

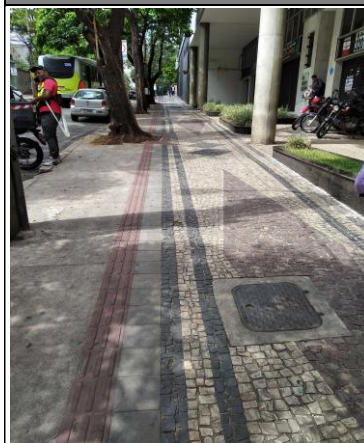
## Foto Geral

| ID | Itens Avaliados | Respostas | Nota |
|---|---|---|---|
| P_4 | Existência de Buracos ? | Muitos | 0 |
| P_5 | Condições Gerais do Piso e meio-fio da calçada ? | Regular | 5 |
| P_16 | Classificação geral da calçada pelo pesquisador. | Ruim | 0 |
