| Diagnóstico da Calçada | Qualidade do Serviço | |
| Endereço: Av. Afonso Pena, 800 | 70 | C |
| Num. Lote CTM: 10436300010 | | |

# Lote 5 - Rota: Afonso Pena

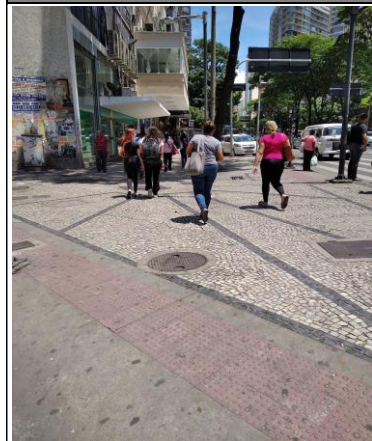
Foto Geral

| ID | Itens Avaliados | Respostas | Nota |
|---|---|---|---|
| P_3 | Tipo de revestimento da calçada ? | Pedra Portuguesa | 8 |
| P_5 | Condições Gerais do Piso e meio-fio da calçada ? | Ótimo(a) | 10 |
| P_16 | Classificação geral da calçada pelo pesquisador. | Regular | 5 |

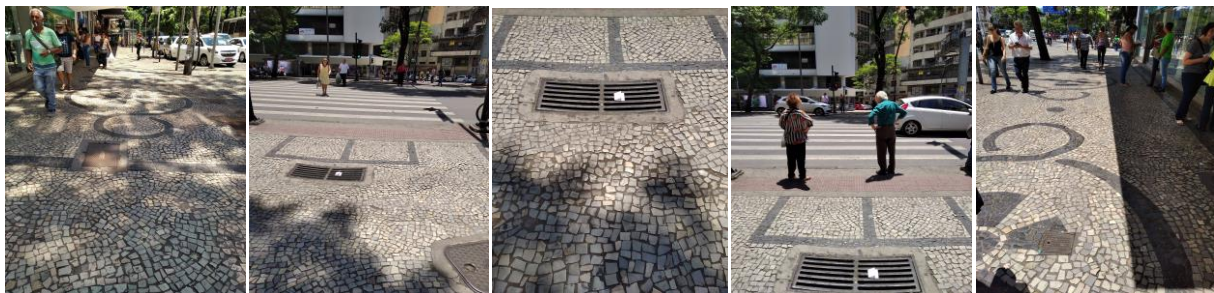
Fotos Complementares - Detalhes do Passeio

| ID | Itens Avaliados | Respostas | Nota |
|---|---|---|---|
| P_7_1_2 | Se for do Tipo 1, O rebaixo tem abas conforme a norma ? | Não | -1 |
| P_7_3 | O rebaixo possui piso tátil ? | Tem só piso de alerta | -1 |
| P_7_3_1 | O piso tátil de alerta e direcional do rebaixo está conforme a norma ? | Não | -1 |
