# Lote 5 - Rota: Sul

| Diagnóstico da Calçada | Qualidade do Serviço | |
| Endereço: Av. João Pinheiro, 342 | 65 | C |
| Data do Registro: 02/11/2019 08:58:21 | | |

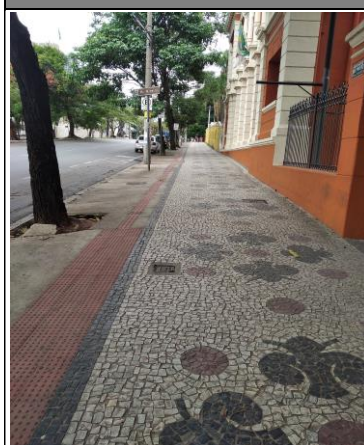
## Foto Geral

| ID | Itens Avaliados | Respostas | Nota |
|---|---|---|---|
| P_16 | Classificação geral da calçada pelo pesquisador. | Regular | 5 |

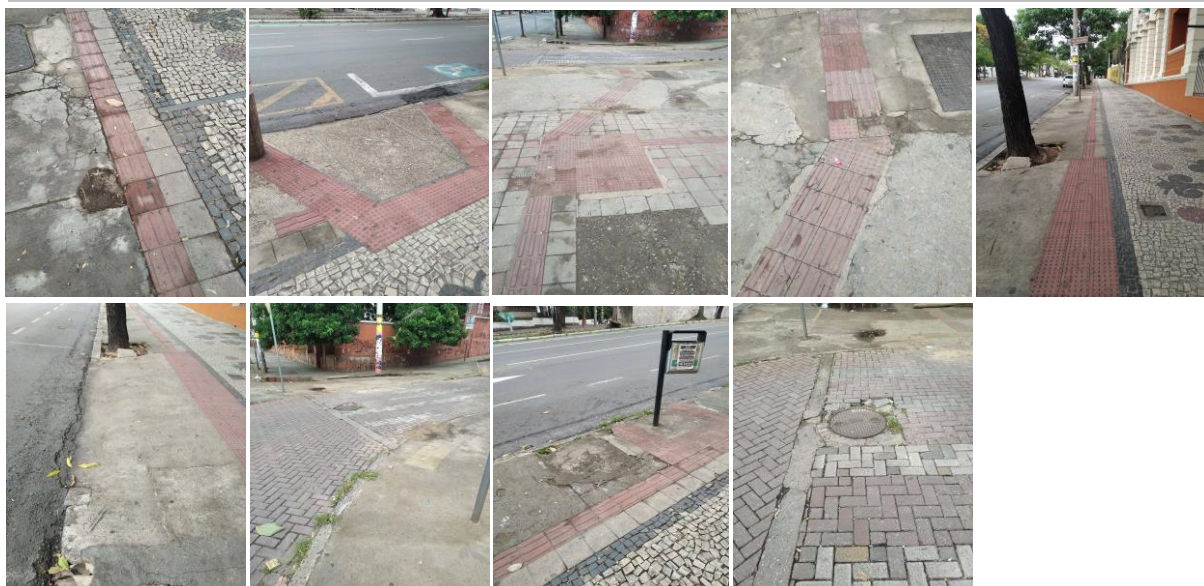
## Fotos Complementares - Detalhes do Passeio

| ID | Itens Avaliados | Respostas | Nota |
|---|---|---|---|
| P_4 | Existência de Buracos ? | Poucos | 5 |
| P_9 | A calçada Possui Rebaixamento de Veículos correto ? | Não | 0 |
| P_11 | O Passeio está no padrão da SMPU ? | Não | 0 |
