## Lote 3 - Rota: Antônio Carlos II

**FRATAR**  
ENGENHARIA CONSULTIVA

| Diagnóstico da Calçada | Qualidade do Serviço | |
| Endereço: Av. Portugal, 1001 | 59 | C |

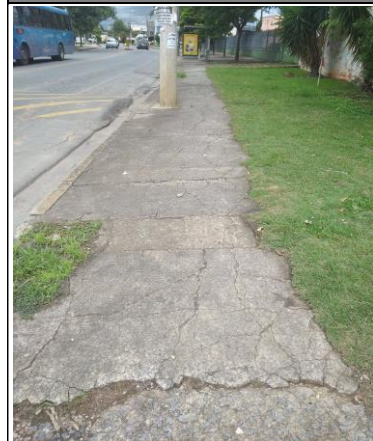
### Foto Geral

| ID | Itens Avaliados | Respostas | Nota |
|---|---|---|---|
| P_4 | Existência de Buracos ? | Poucos | 5 |
| P_5 | Condições Gerais do Piso e meio-fio da calçada ? | Regular | 5 |
| P_9 | A calçada Possui Rebaixamento de Veículos correto ? | Não | 0 |
| P_11 | O Passeio está no padrão da SMPU ? | Não | 0 |
| P_16 | Classificação geral da calçada pelo pesquisador. | Regular | 5 |
