# Lote 1 - Rota: Padre Pedro Pinto

**FRATAR**  
ENGENHARIA CONSULTIVA

| Diagnóstico da Calçada | Qualidade do Serviço | |
|---|---|---|
| Endereço: Rua Padre Pedro Pinto, 2360 | 48 | D |
| Num. Lote CTM: 190589100140 | | |

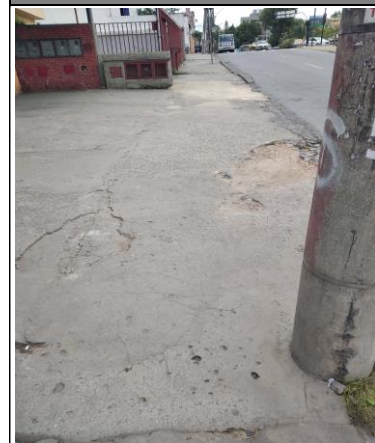
## Foto Geral

| ID | Itens Avaliados | Respostas | Nota |
|---|---|---|---|
| P_5 | Condições Gerais do Piso e meio-fio da calçada ? | Péssimo | 0 |
| P_6 | Presença de desníveis ? | Médio | 3 |
| P_9 | A calçada Possui Rebaixamento de Veículos correto ? | Não | 0 |
| P_11 | O Passeio está no padrão da SMPU ? | Não | 0 |
| P_16 | Classificação geral da calçada pelo pesquisador. | Ruim | 0 |

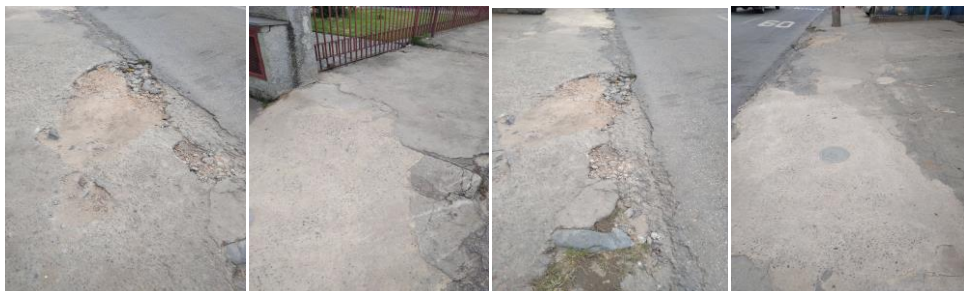
## Fotos Complementares - Detalhes do Passeio

| ID | Itens Avaliados | Respostas | Nota |
|---|---|---|---|
| P_4 | Existência de Buracos ? | Poucos | 5 |
