## Lote 5 - Rota: Sul

**FRATAR**  
ENGENHARIA CONSULTIVA

| Diagnóstico da Calçada | Qualidade do Serviço | |
| Endereço: Av. Nossa Sra. Do Carmo, 2030 | 53 | C |

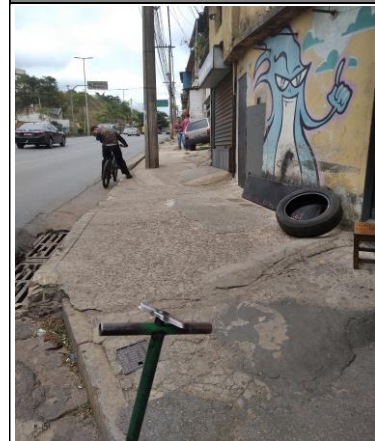
### Foto Geral

| ID | Itens Avaliados | Respostas | Nota |
|---|---|---|---|
| P_5 | Condições Gerais do Piso e meio-fio da calçada ? | Péssimo | 0 |
| P_6 | Presença de desníveis ? | Médio | 3 |
| P_16 | Classificação geral da calçada pelo pesquisador. | Ruim | 0 |
