## Lote 4 - Rota: Outros

**FRATAR**  
ENGENHARIA CONSULTIVA

| Diagnóstico da Calçada | Qualidade do Serviço | |
| Endereço: Rua Santos Barreto, 15 | 50 | D |

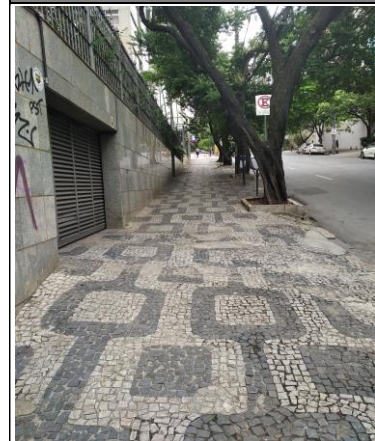
Foto Geral

| ID | Itens Avaliados | Respostas | Nota |
|---|---|---|---|
| P_4 | Existência de Buracos ? | Poucos | 5 |
| P_5 | Condições Gerais do Piso e meio-fio da calçada ? | Regular | 5 |
| P_6 | Presença de desníveis ? | Leve | 7 |
| P_7 | Tem rebaixamento de calçada para Pedestre ? | Não, mas deveria ter. | 0 |
| P_9 | A calçada Possui Rebaixamento de Veículos correto ? | Não | 0 |
| P_16 | Classificação geral da calçada pelo pesquisador. | Regular | 5 |
