## Lote 3 - Rota: Leste 3

| Diagnóstico da Calçada | Qualidade do Serviço | |
| Endereço: Av. Andradas, 2225 | 55 | C |
| Data do Registro: 11/11/2019 10:12:07 | | |

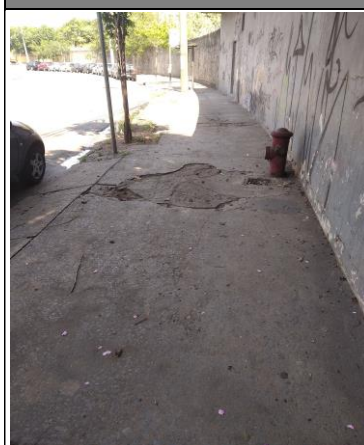
### Foto Geral

| ID | Itens Avaliados | Respostas | Nota |
|---|---|---|---|
| P_4 | Existência de Buracos ? | Muitos | 0 |
| P_5 | Condições Gerais do Piso e meio-fio da calçada ? | Regular | 5 |
| P_16 | Classificação geral da calçada pelo pesquisador. | Ruim | 0 |
