## Lote 4 - Rota: Contorno

**FRATAR**  
ENGENHARIA CONSULTIVA

| Diagnóstico da Calçada | Qualidade do Serviço | |
| Endereço: Av.Contorno, 4057 | 82 | B |

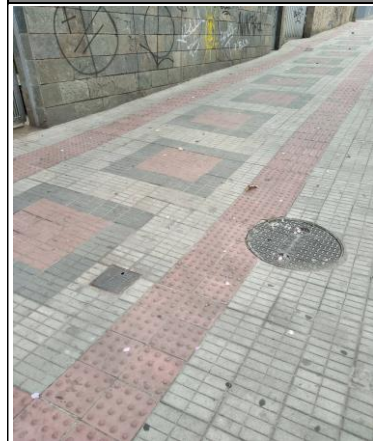
### Foto Geral

| ID | Itens Avaliados | Respostas | Nota |
|---|---|---|---|
| P_6 | Presença de desníveis ? | Leve | 7 |
| P_11 | O Passeio está no padrão da SMPU ? | Não | 0 |
| P_16 | Classificação geral da calçada pelo pesquisador. | Regular | 5 |
