## Lote 3 - Rota: Antônio Carlos II

| Diagnóstico da Calçada | Qualidade do Serviço | |
| Endereço: Av. Portugal, 950 | 51 | C |
| Data do Registro: 16/11/2019 10:54:23 | | |

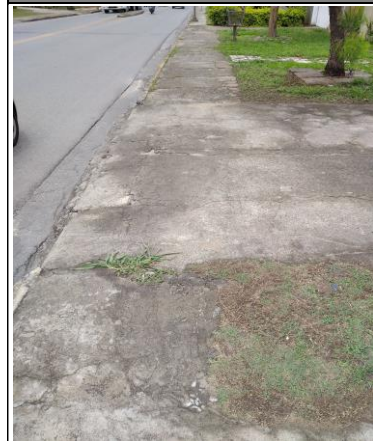
### Foto Geral

| ID | Itens Avaliados | Respostas | Nota |
|---|---|---|---|
| P_5 | Condições Gerais do Piso e meio-fio da calçada ? | Péssimo | 0 |
| P_16 | Classificação geral da calçada pelo pesquisador. | Ruim | 0 |

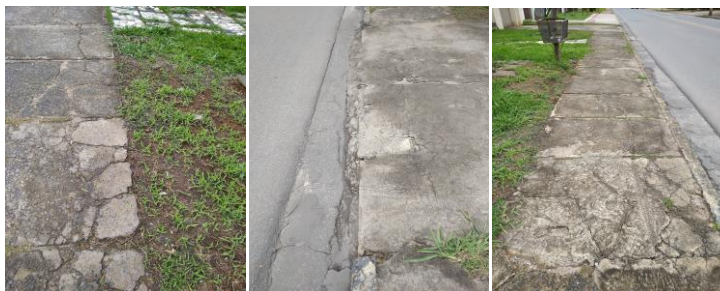
### Fotos Complementares - Detalhes do Passeio

| ID | Itens Avaliados | Respostas | Nota |
|---|---|---|---|
| P_4 | Existência de Buracos ? | Poucos | 5 |
| P_9 | A calçada Possui Rebaixamento de Veículos correto ? | Não | 0 |
