| Diagnóstico da Calçada | Qualidade do Serviço | |
| Endereço: Rua Professor Moraes, 659 | 59 | C |

# Lote 5 - Rota: Afonso Pena

**FRATAR**  
ENGENHARIA CONSULTIVA

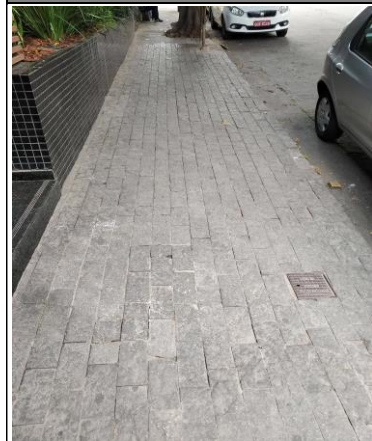
Foto Geral

| ID | Itens Avaliados | Respostas | Nota |
|---|---|---|---|
| P_16 | Classificação geral da calçada pelo pesquisador. | Regular | 5 |
