## Lote 4 - Rota: Outros

**FRATAR**  
ENGENHARIA CONSULTIVA

| Diagnóstico da Calçada | Qualidade do Serviço | |
| Endereço: Av. Teresa Cristina, 180 | 45 | D |

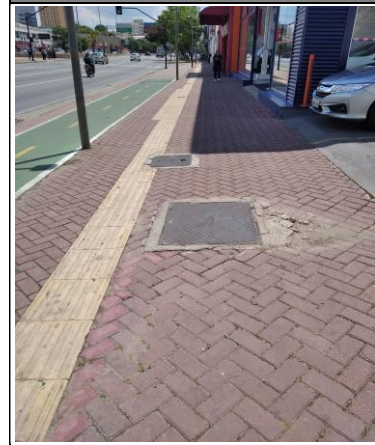
Foto Geral

| ID | Itens Avaliados | Respostas | Nota |
|---|---|---|---|
| P_4 | Existência de Buracos ? | Muitos | 0 |
| P_5 | Condições Gerais do Piso e meio-fio da calçada ? | Regular | 5 |
| P_12 | A testada possui prática de estacionamento sobre o passeio ? | Sim | 0 |
| P_16 | Classificação geral da calçada pelo pesquisador. | Ruim | 0 |

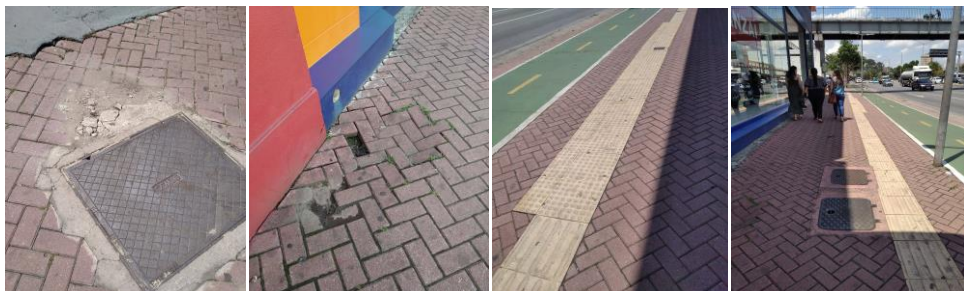
Fotos Complementares - Detalhes do Passeio

| ID | Itens Avaliados | Respostas | Nota |
|---|---|---|---|
| P_8_1 | O piso tátil está no eixo da faixa livre ? | Não | 0 |
| P_8_2 | Se tem uma leve mudança de direção está conforme a norma ? | Não | 0 |
