# Lote 1 - Rota: Noroeste

| Diagnóstico da Calçada | Qualidade do Serviço | |
| Endereço: Av. Ivaí, 415 | 72 | B |
| Data do Registro: 12/11/2019 13:48:13 | | |

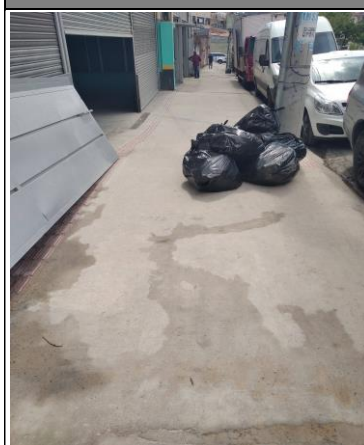
## Foto Geral

| ID | Itens Avaliados | Respostas | Nota |
|---|---|---|---|
| P_6 | Presença de desníveis ? | Leve | 7 |
| P_11 | O Passeio está no padrão da SMPU ? | Não | 0 |
| P_16 | Classificação geral da calçada pelo pesquisador. | Regular | 5 |

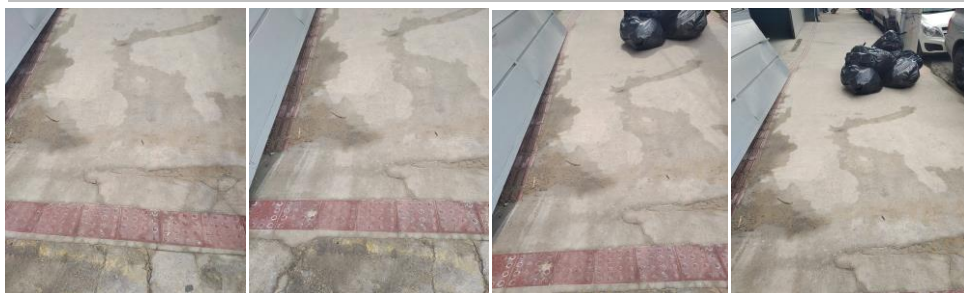
## Fotos Complementares - Detalhes do Passeio

| ID | Itens Avaliados | Respostas | Nota |
|---|---|---|---|
| P_8_1 | O piso tátil está no eixo da faixa livre ? | Não | 0 |
| P_8_2 | Se tem uma leve mudança de direção está conforme a norma ? | Não | 0 |
