| Diagnóstico da Calçada | Qualidade do Serviço | |
| Endereço: Rua Rio Grande do Norte, 1341 | 63 | C |
| Num. Lote CTM: 10071200155 | | |

# Lote 5 - Rota: Afonso Pena

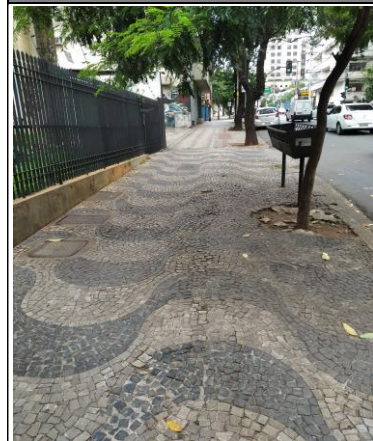
Foto Geral

| ID | Itens Avaliados | Respostas | Nota |
|---|---|---|---|
| P_4 | Existência de Buracos ? | Poucos | 5 |
| P_5 | Condições Gerais do Piso e meio-fio da calçada ? | Regular | 5 |
| P_16 | Classificação geral da calçada pelo pesquisador. | Regular | 5 |
