## Lote 3 - Rota: Leste 3

| Diagnóstico da Calçada | Qualidade do Serviço | |
| Endereço: Av. Andradas, 1345 | 62 | C |
| Data do Registro: 11/11/2019 10:20:06 | | |

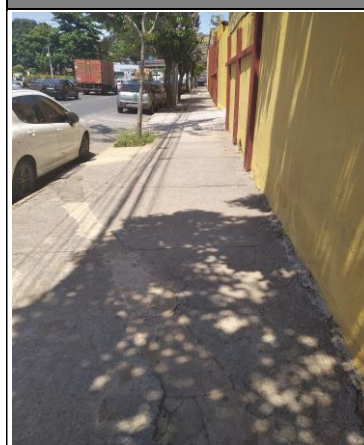
### Foto Geral

| ID | Itens Avaliados | Respostas | Nota |
|---|---|---|---|
| P_4 | Existência de Buracos ? | Poucos | 5 |
| P_5 | Condições Gerais do Piso e meio-fio da calçada ? | Regular | 5 |
| P_6 | Presença de desníveis ? | Leve | 7 |
| P_16 | Classificação geral da calçada pelo pesquisador. | Regular | 5 |
