# Lote 3 - Rota: Augusto de Lima

**FRATAR**  
ENGENHARIA CONSULTIVA

| Diagnóstico da Calçada | Qualidade do Serviço | |
| Endereço: Av. Augusto de Lima, 1628 | 80 | B |

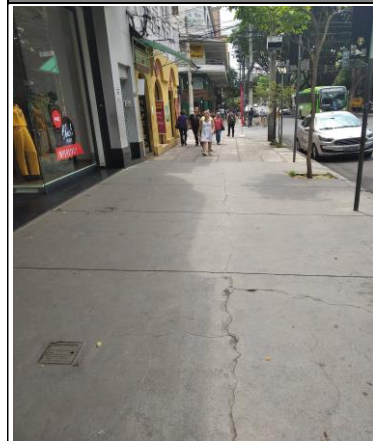
## Foto Geral

| ID | Itens Avaliados | Respostas | Nota |
|---|---|---|---|
| P_5 | Condições Gerais do Piso e meio-fio da calçada ? | Ótimo(a) | 10 |
| P_16 | Classificação geral da calçada pelo pesquisador. | Ótimo(a) | 10 |
